台風 19 号の豪雨後の自然再生地区の様子。

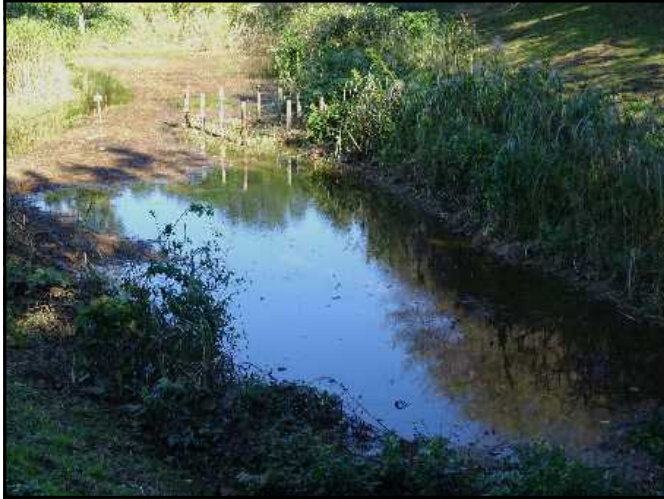
第一調節池東端から観測井戸付近

第二田んぼの東側付近から深池出口、観測井戸付近は台風 19 号による豪雨で水が溜まっていた。（小魚が泳いでいるのが見られた）  
結果、観測井戸の水位はプラスとなっている。深池水位も通常より 30cm くらい高い。

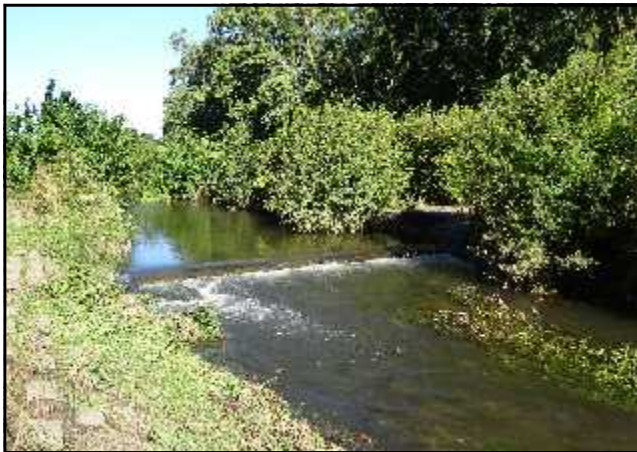
野川堰

- ・半湿地；西側、東側共に水有り。
- ・野川の堰の魚道、堰板の部分ともに激しく越流
- ・第一調節池南側水路は水が流れていた。北側水路も水量が多い。

野川堰のフラップゲート、溜池の取水バルブ共に「閉」  
越流堤を越えて調節池に水が流入した形跡は見られない。
